*‘I graffiti del  
ex “Carcere dei Penitenziati”  
di Palazzo Steri:  
problematiche del degrado,  
studi scientifici e conservazione’*

*Mauro Matteini*

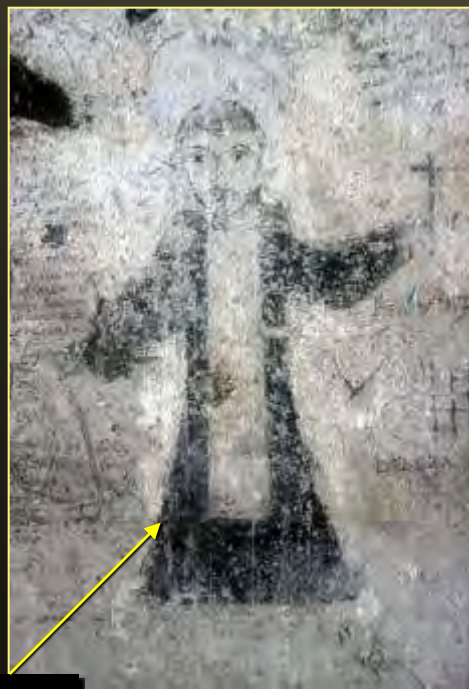
*tipiche sovrapposizioni  
di scritte e figurazioni*

*Disegni e scritte  
eseguite a carboncino*

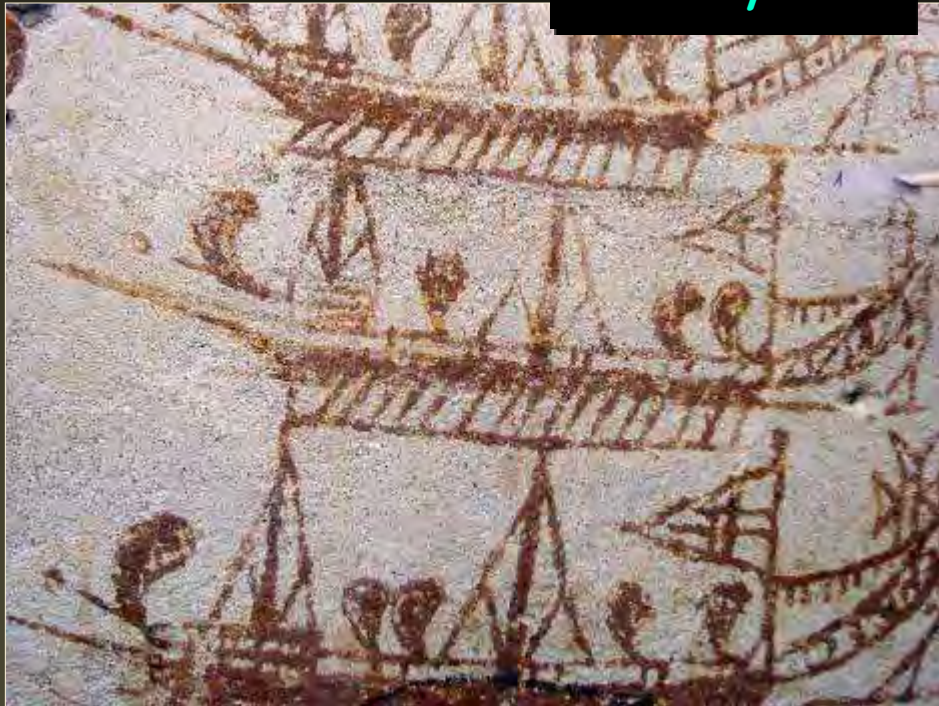
*"coccio pesto"*

*Scritte e figurazioni eseguite con  
coccio pesto, direttamente  
sull'intonaco, al piano inferiore.*

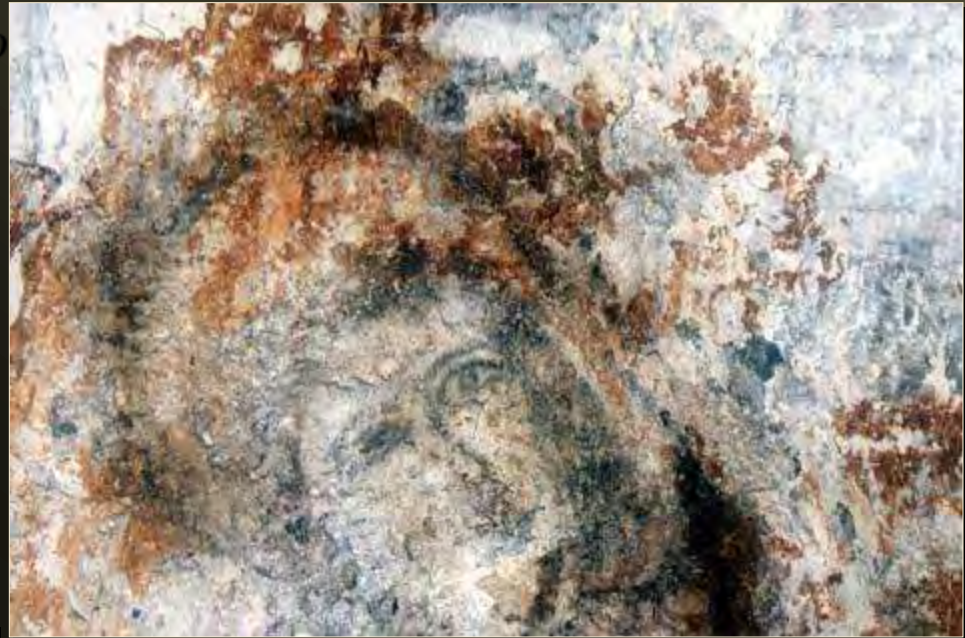
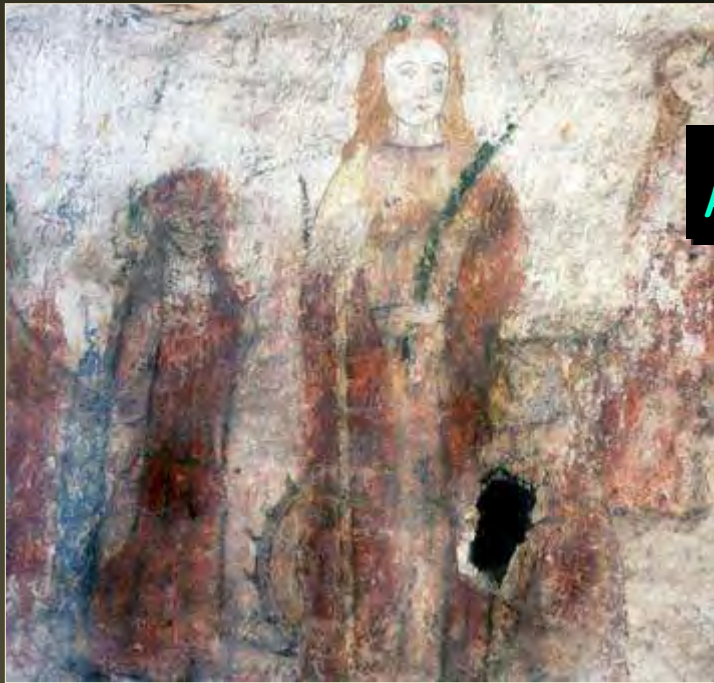
*In rari casi (nella parete di fondo dell'ultima stanza al piano alto) si osservano delle policromie.*

*In questo caso la tecnica pittorica diviene assai più elaborata: i pigmenti sono ricercati e sono applicati con una tempera d'uovo.*

*policromie:  
pigmenti e leganti*

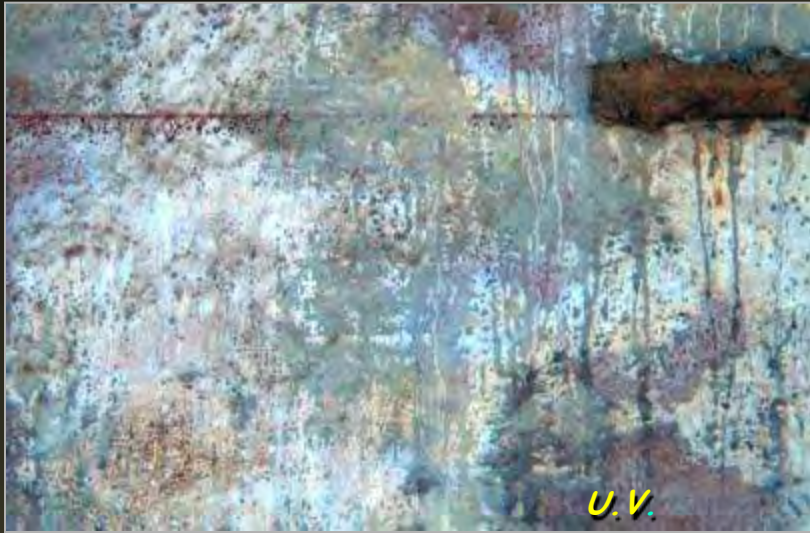
*Colature di materiali organici estranei*

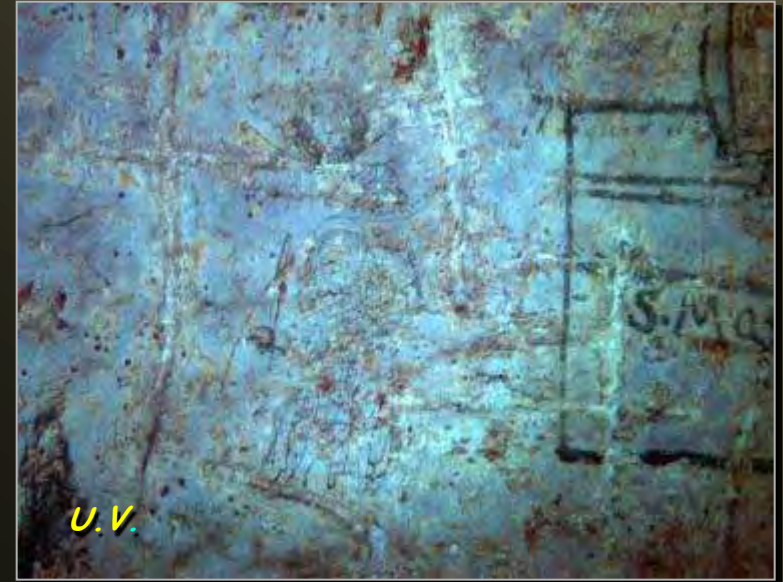
*Sostanza oleosa (fluorescenza gialla)*

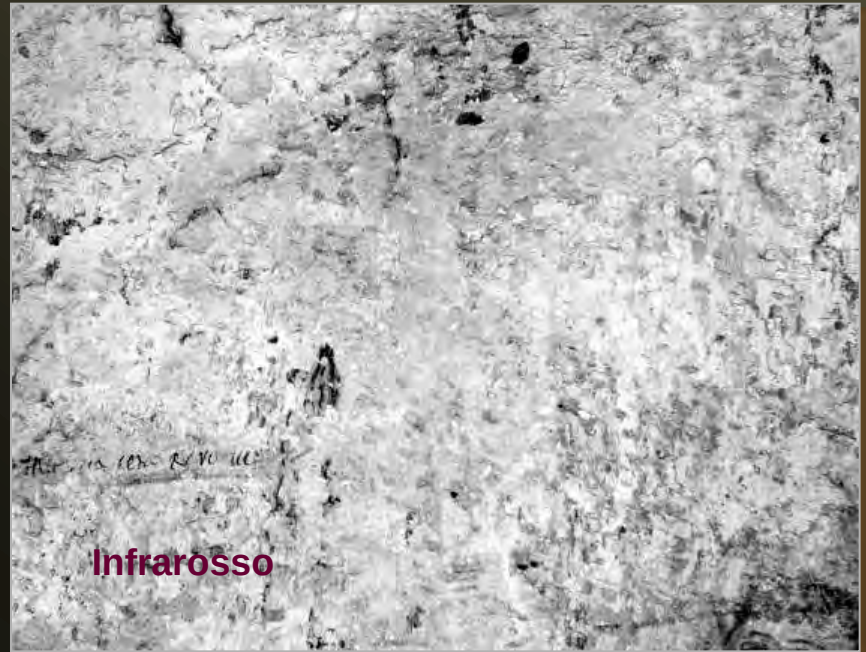
**Infrarosso**

*Pressoché nessuna informazione*

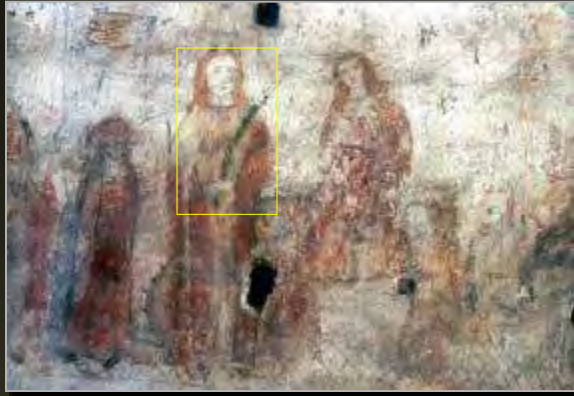
*Analisi  
Spettrofotometria FT-IR*

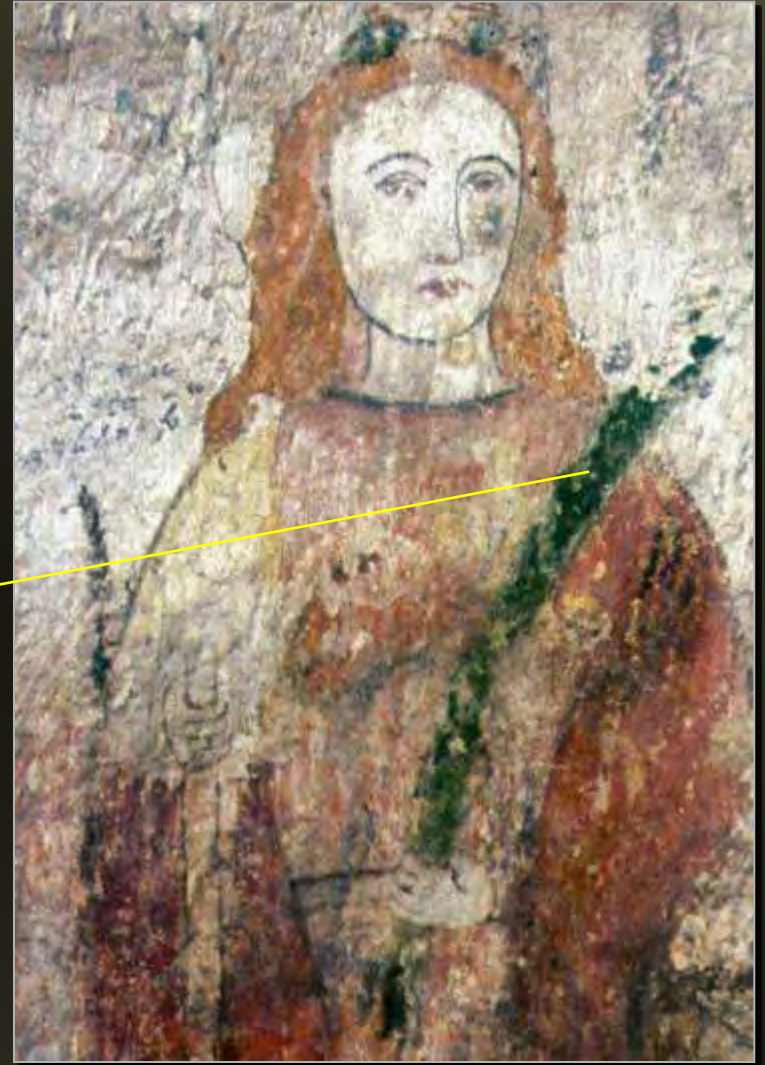
*Microscopico frammento in sezione al Microscopio*

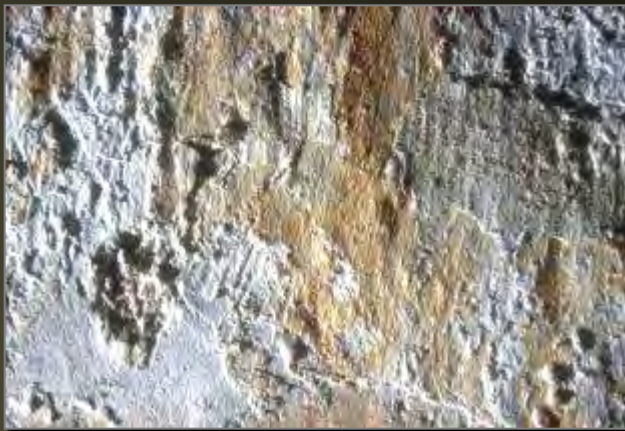
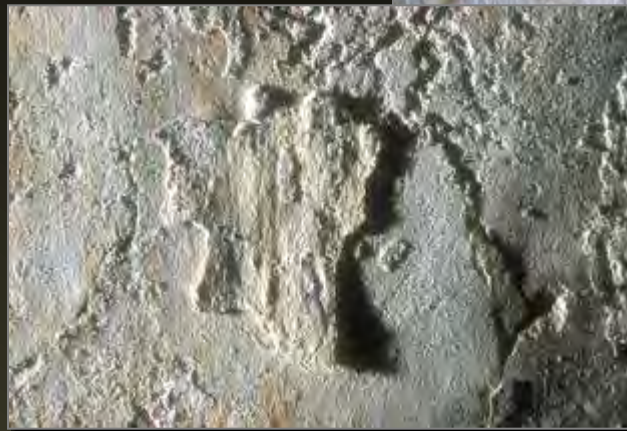
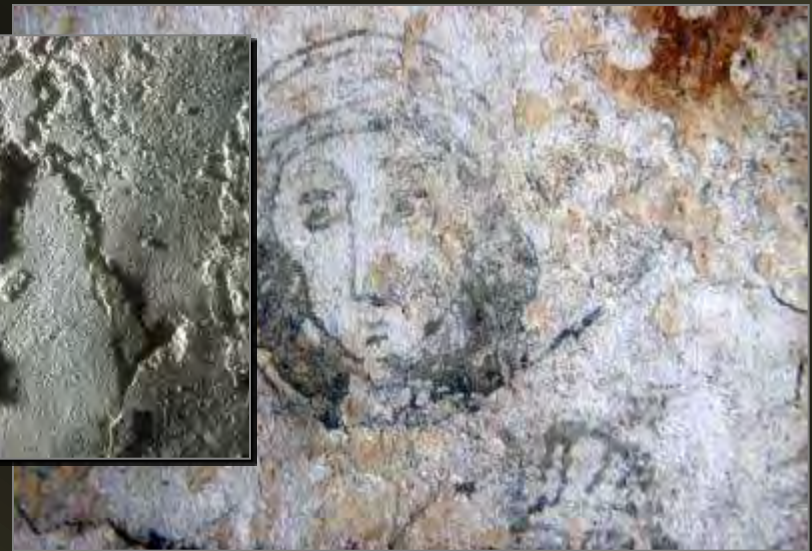
*Mentre gli intonaci delle pareti sono ben coesi, gli strati di scialbo di calce su cui sono state realizzate le figurazioni hanno debole coesione e soprattutto debole adesione all'intonaco e tra loro. Tendono inesorabilmente a delaminarsi.*

*Questo è un problema soprattutto delle stanze al piano superiore.*

*Riprese in luce radente delle pareti graffite.*

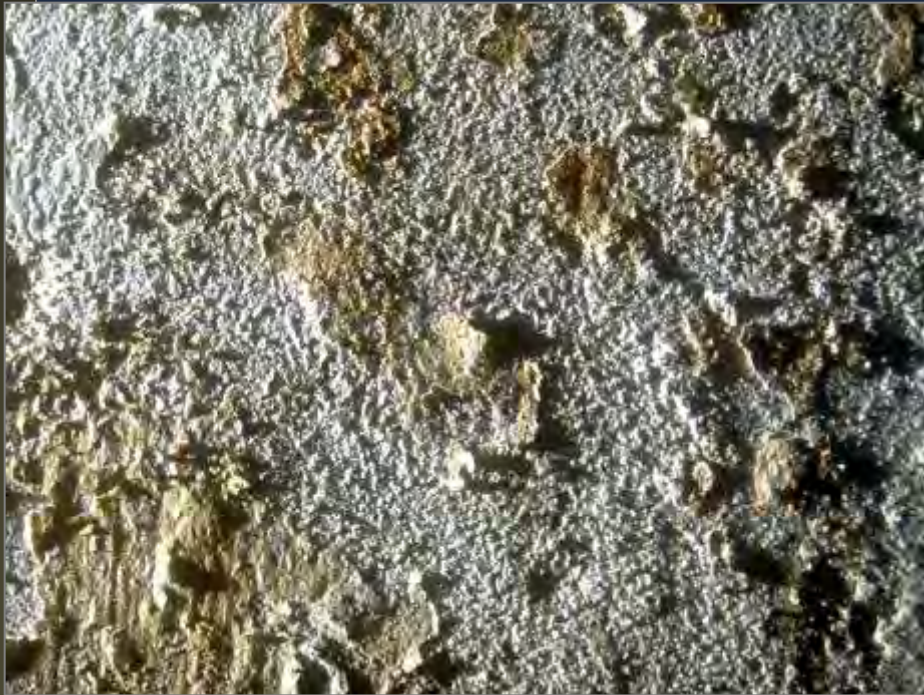
Le spesse *murature delle pareti* delle celle hanno accumulato nei secoli quantità di *sali solubili provenienti* dalle *coperture* in stato di abbandono dell'edificio e dalla *risalita di umidità dal suolo*, sotto il quale, come sappiamo dai *ritrovamenti archeologici*, esistevano strutture più antiche che una volta crollate sono andate sommerse da materiali di riporto, probabilmente fonte di sali.

*Cristallizzazione di sali  
sotto gli scialbi graffiti.*

*E' evidente l'azione  
drammatica di disgregazione.*

*Basti sapere che alcuni sali solubili (pochi purtroppo) possono essere resi insolubili mediante trattamenti chimici a impacco.*

*Lo abbiamo fatto utilizzando sia l'idrossido di bario che l'ossalato di ammonio.*

*Entrambi, oltre a insolubilizzare i solfati, consolidano gli scialbi .*
